Níveis dos rios entre os dias 07 a 09/12/24

Dados Climatológicos

## Cotagramas

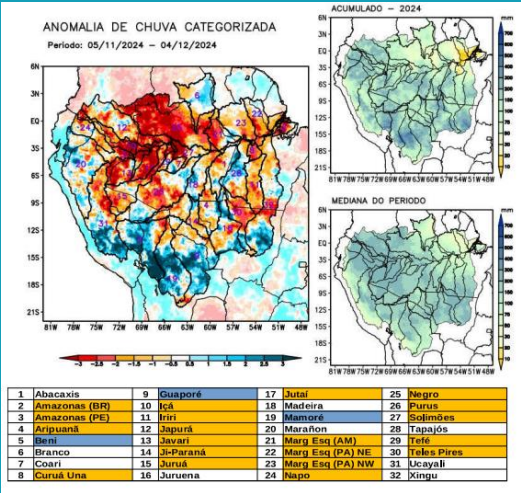
Bacia Amazônica – Condições atuais

Mapas das condições observadas de precipitação e gráficos individuais por bacias foram elaborados com base nos dados MERGE/GPM, gerados pelo INPE/CPTEC, utilizando como referência climatológica o período de 2000 a 2023. Entre 05 de novembro a 04 de dezembro de 2024, as chuvas ficaram abaixo da média climatológica, com déficits de precipitação (representados por tons de vermelho escuro a branco) concentrados, em maior intensidade, na faixa norte da região monitorada e em áreas setorizadas das bacias dos rios Xingu, Teles Pires, Juruena e Ucayali. Em contrapartida, anomalias positivas (indicadas por tons de azul claro a escuro) foram registradas principalmente na faixa do extremo sul. Vale ressaltar que as bacias dos rios Abacaxis, Branco, Coari, Juruena, Madeira, Maraňon, Tapajós, Ucayali e Xingu apresentaram precipitação próxima à média climatológica, com registros de anomalias positivas e negativas em diferentes localidades.

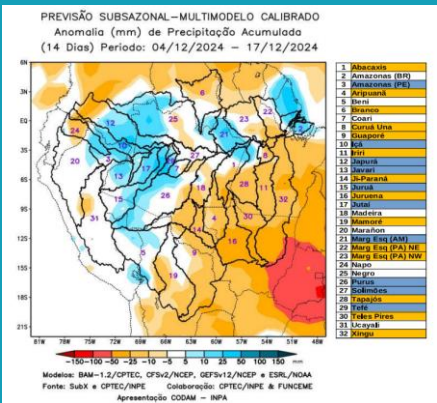
Previsão Subsazonal

A Figura ao lado, apresenta o prognóstico para o intervalo de 7 dias entre 04 a 17 de dezembro de 2024. O período mostra déficit de precipitação (áreas em tons que variam do vermelho escuro ao branco), principalmente, sobre a faixa leste-sudeste. A previsão de anomalias positivas é esperada em pequenas regiões da faixa oeste-noroeste (áreas em tons que variam do azul claro ao azul escuro) durante o período. Áreas em tom de branco indicam chuvas próximas a climatologia.

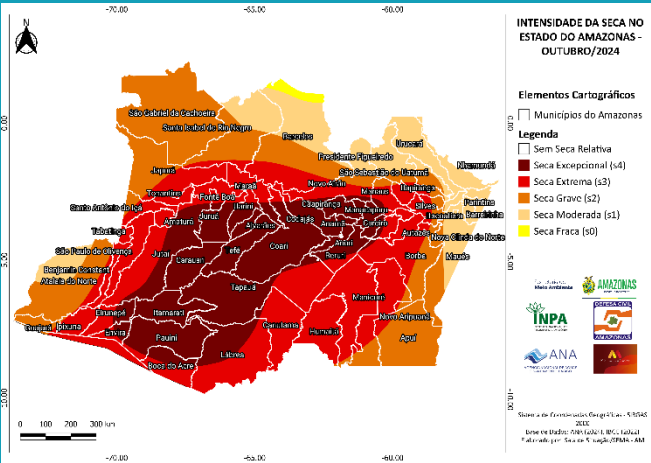
Situação da seca no mês de outubro

Na Região Norte, devido às anomalias positivas de precipitação, houve o recuo da seca fraca (S0) em Roraima, da seca moderada (S1) no noroeste do Pará, e da seca grave (S2) no Tocantins. Por outro lado, com a piora nos indicadores houve avanço da seca moderada (S1) no nordeste do Pará e da seca grave (S2) no noroeste e sudoeste do Amazonas, além do agravamento da seca no norte do Pará, que passou de moderada (S1) para grave (S2).
