Plataformas de coleta de dados

Níveis dos rios entre os dias 10 a 11/12/24

Dados Climatológicos

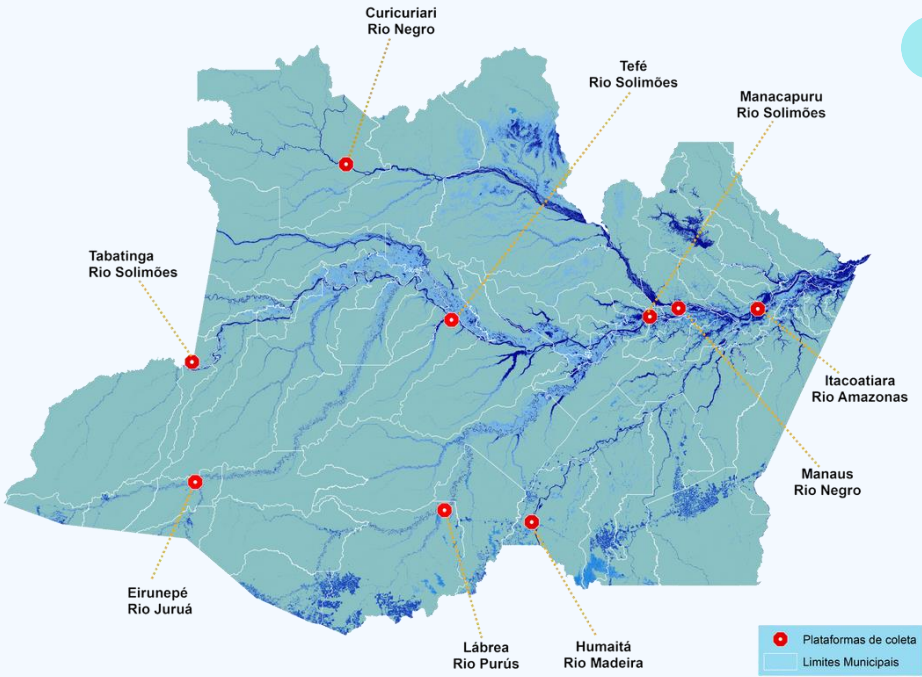
Nove plataformas de coleta de dados da rede hidrológica da ANA são monitorados pela SEMA, os quais estão apontados na figura. Os dados das estações de monitoramento e os dados aqui apresentados neste boletim estão disponíveis em: <https://www.sema.am.gov.br/boletins-hidrometeorologicos/>

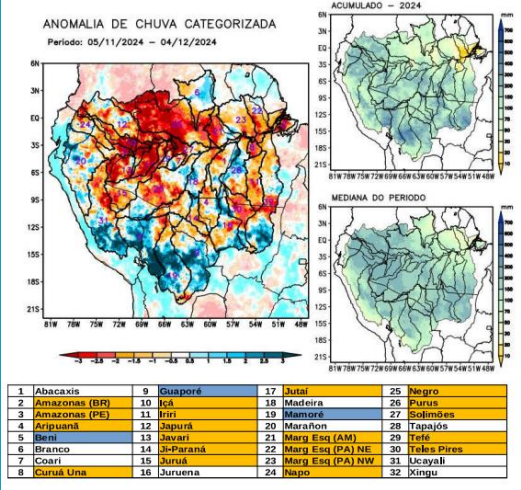
Bacia Amazônica – Condições atuais

Mapas das condições observadas de precipitação e gráficos individuais por bacias foram elaborados com base nos dados MERGE/GPM, gerados pelo INPE/CPTec, utilizando como referência climatológica o período de 2000 a 2023. Entre 05 de novembro a 04 de dezembro de 2024, as chuvas ficaram abaixo da média climatológica, com déficits de precipitação (representados por tons de vermelho escuro a branco) concentrados, em maior intensidade, na faixa norte da região monitorada e em áreas setorizadas das bacias dos rios Xingu, Teles Pires, Juruena e Ucayali. Em contrapartida, anomalias positivas (indicadas por tons de azul claro a escuro) foram registradas principalmente na faixa do extremo sul. Vale ressaltar que as bacias dos rios Abacaxis, Branco, Coari, Juruena, Madeira, Maraňon, Tapajós, Ucayali e Xingu apresentaram precipitação próxima à média climatológica, com registros de anomalias positivas e negativas em diferentes localidades.

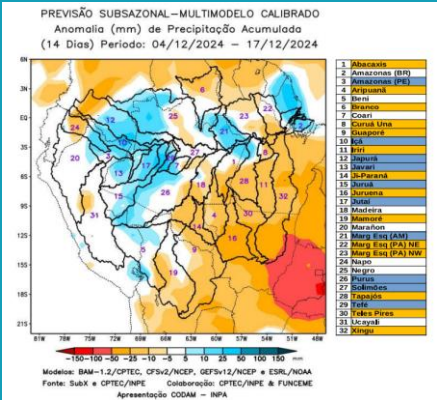
Previsão Subsazonal

A Figura ao lado, apresenta o prognóstico para o intervalo de 7 dias entre 04 a 17 de dezembro de 2024. O período mostra déficit de precipitação (áreas em tons que variam do vermelho escuro ao branco), principalmente, sobre a faixa leste-sudeste. A previsão de anomalias positivas é esperada em pequenas regiões da faixa oeste-noroeste (áreas em tons que variam do azul claro ao azul escuro) durante o período. Áreas em tom de branco indicam chuvas próximas a climatologia.

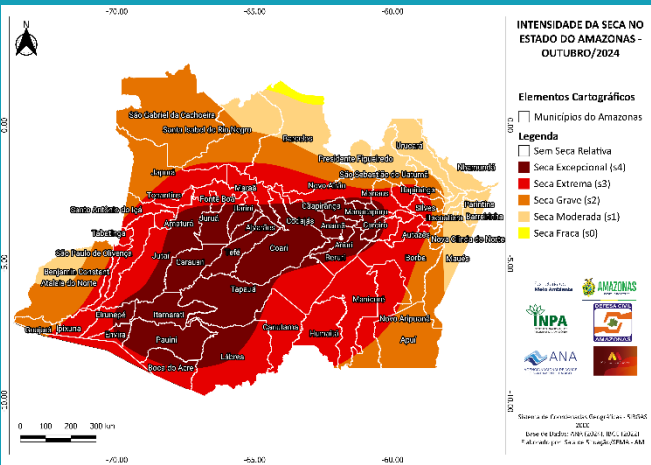
Situação da seca no mês de outubro

Na Região Norte, devido às anomalias positivas de precipitação, houve o recuo da seca fraca (S0) em Roraima, da seca moderada (S1) no noroeste do Pará, e da seca grave (S2) no Tocantins. Por outro lado, com a piora nos indicadores houve avanço da seca moderada (S1) no nordeste do Pará e da seca grave (S2) no noroeste e sudoeste do Amazonas, além do agravamento da seca no norte do Pará, que passou de moderada (S1) para grave (S2).
