Níveis dos rios entre os dias 20 a 22/12/24

Dados Climatológicos

Bacia Amazônica – Condições atuais

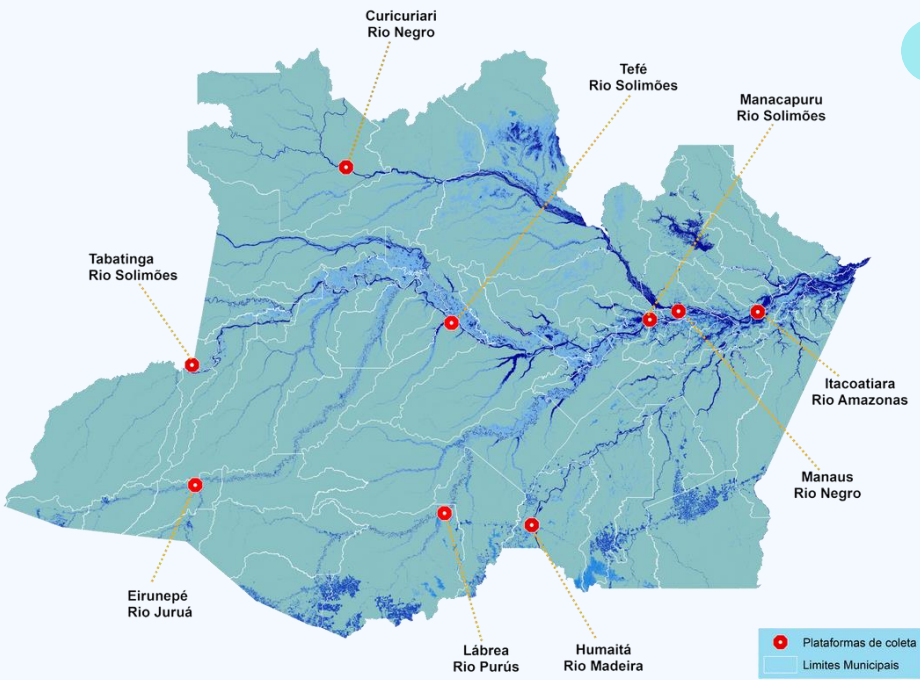
Plataformas de coleta de dados

Nove plataformas de coleta de dados da rede hidrológica da ANA são monitorados pela SEMA, os quais estão apontados na figura. Os dados das estações de monitoramento e os dados aqui apresentados neste boletim estão disponíveis em:  
<https://www.sema.am.gov.br/boletins-hidrometeorologicos/>

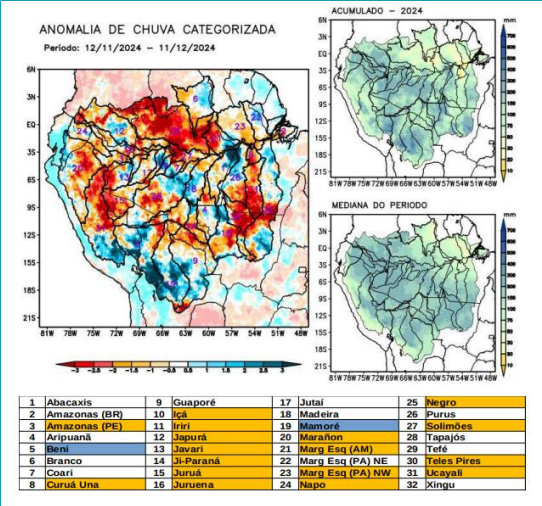
Mapas das condições observadas de precipitação e gráficos individuais por bacias foram elaborados com base nos dados MERGE/GPM, gerados pelo INPE/CPTEC, utilizando como referência climatológica o período de 2000 a 2023. Entre 12 de novembro a 11 de dezembro de 2024, as chuvas permaneceram abaixo da climatologia, com déficits de precipitação (representados por tons de vermelho escuro ao amarelo claro) em grande parte da área monitorada. Em contrapartida, anomalias positivas (indicadas por tons de azul claro ao escuro) foram registradas no sudoeste da região, sobre as bacias dos rios Beni e Mamoré.

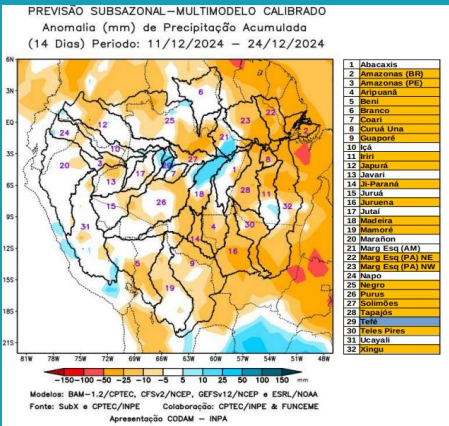
Previsão Subsaonal

A Figura ao lado, apresenta o prognóstico para o intervalo de 14 dias entre 11 a 24 de dezembro de 2024. O período mostra déficit de precipitação (áreas em tons que variam do vermelho escuro ao amarelo claro), sobre a faixa centro-leste. A previsão de anomalias positivas (áreas em tons que variam do azul claro ao azul escuro) apresenta chuvas em áreas isoladas, principalmente sobre a bacia do rio Tefé. Precipitações próximas a climatologia devem ocorrer sobre a região oeste da área monitorada (áreas em branco).

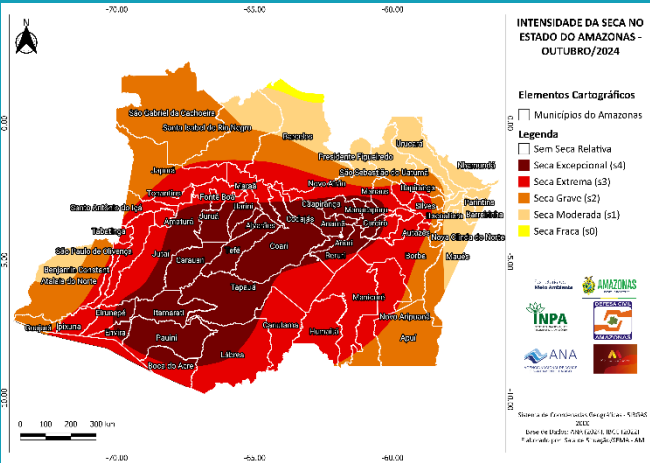
Situação da seca no mês de novembro

No Amazonas, devido à melhora nos indicadores, houve o recuo das secas extrema (S3) e excepcional (S4) no sul do estado. Por outro lado, houve o avanço da seca grave (S2) no nordeste do estado, devido às anomalias negativas de precipitação. Os impactos são de curto e longo prazo (CL).
